## Fältbesök Råbäcken - Truminventering

### Alsterälvens vattenråd

**Datum** 2023-04-13

**Plats** Råbäcken i Ulvsbyn

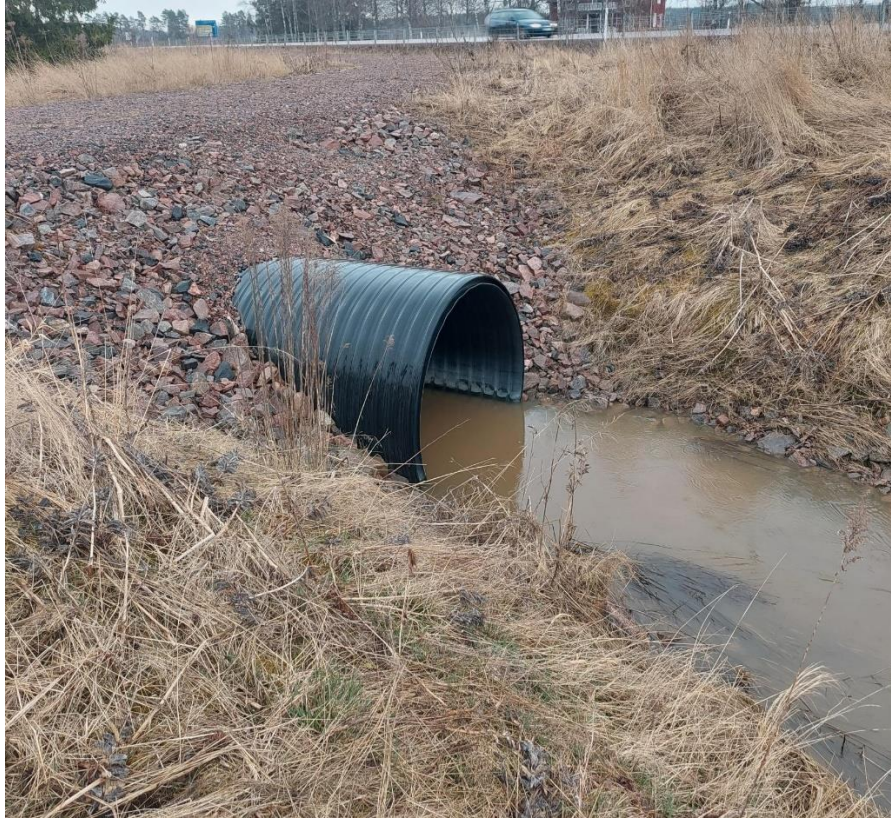
Bilarna parkerades vid Ulvsby Smådjursklinik för att sedan påbörja inventeringen till fots. Den första trumman som påträffades var nyligen gjord till följd av den grusväg som troligen anlades vid ombyggnationen av väg 63. Den återfanns mellan trumma nr 50 och 49, var en heltrumma i plast och tycktes vara bra dimensionerad samt placerad på en bra nivå (se bild 2). Vid ombyggnationen av vägen byttes även trumma nr 50 under väg 63 ut mot en ny i plast (se bild 3). Placeringen såg bra ut förutom att trumman möjligtvis var något underdimensionerad. Torrtrumma eller annan torr vandringsväg hade varit önskvärt i anslutning till trumman för att undvika att mindre djur korsar väg 63. Eftersom det är en nyligen anlagd trumma så är det däremot troligen inte aktuellt med åtgärder.

*Bild 2: Nybyggd heltrumma i plast. Placerad mellan trummorna nr 49 och 50.*

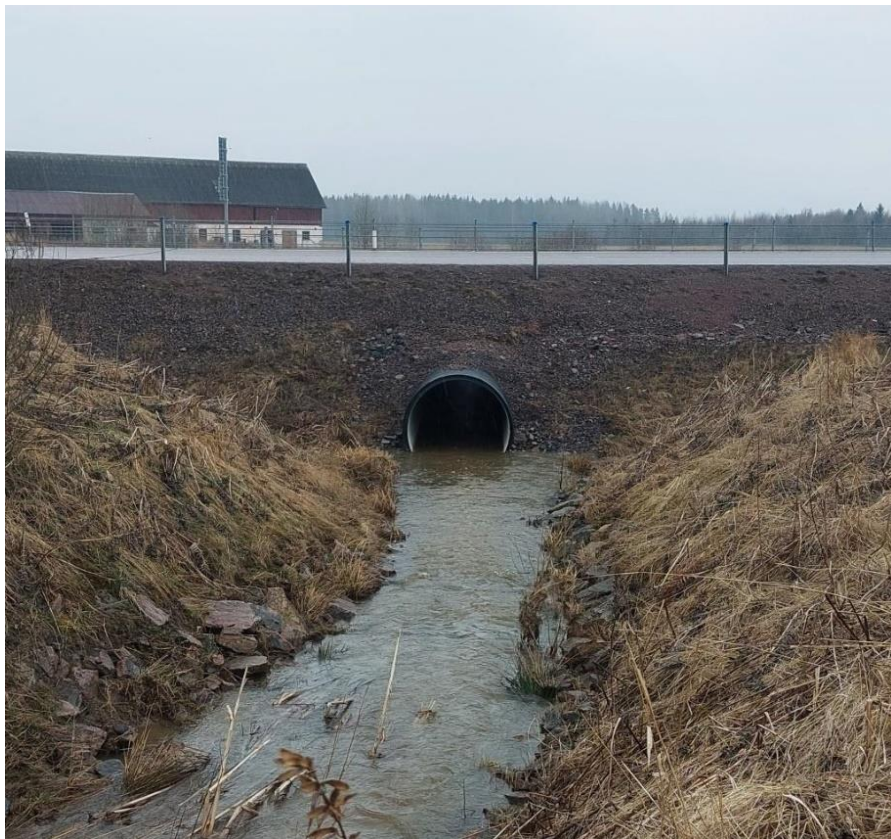
*Bild 3: Trumma nr 50. Nybyggd heltrumma i plast under väg 63.*

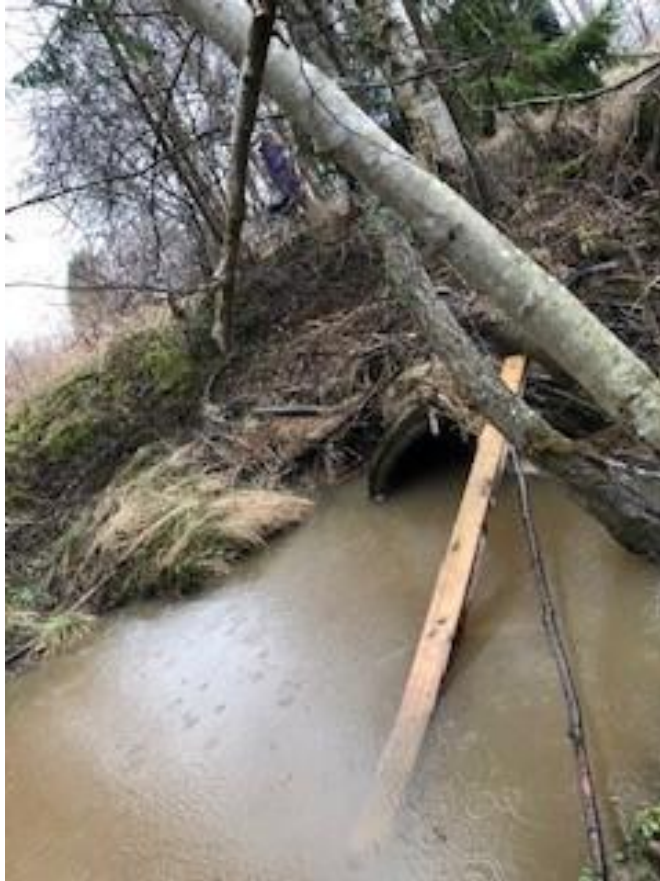
En liten bit uppströms vid en gammal jordbruksöverfart fanns trumma nr 49 som förutom att vara underdimensionerad var knäckt vilket lett till att trummans mynningar lutade lätt nedåt mot botten (se bild 4). Nedströms hade en del av trumman rasat in och skapat hål synliga ovan mark (se bild 5). Denna placering kan innebära svårigheter för bottenfauna och fisk att vandra genom trumman.

*Bild 4: Vägtrumma nr 49, knäckt.*

Eftersom överfarterna vid trummorna 48 och 49 inte längre används och marken ägs av Karlstad kommun skulle en möjlig åtgärd vara att gräva bort trummorna helt och hållet. På så sätt skulle vandring av fisk och bottenfauna möjliggöras.

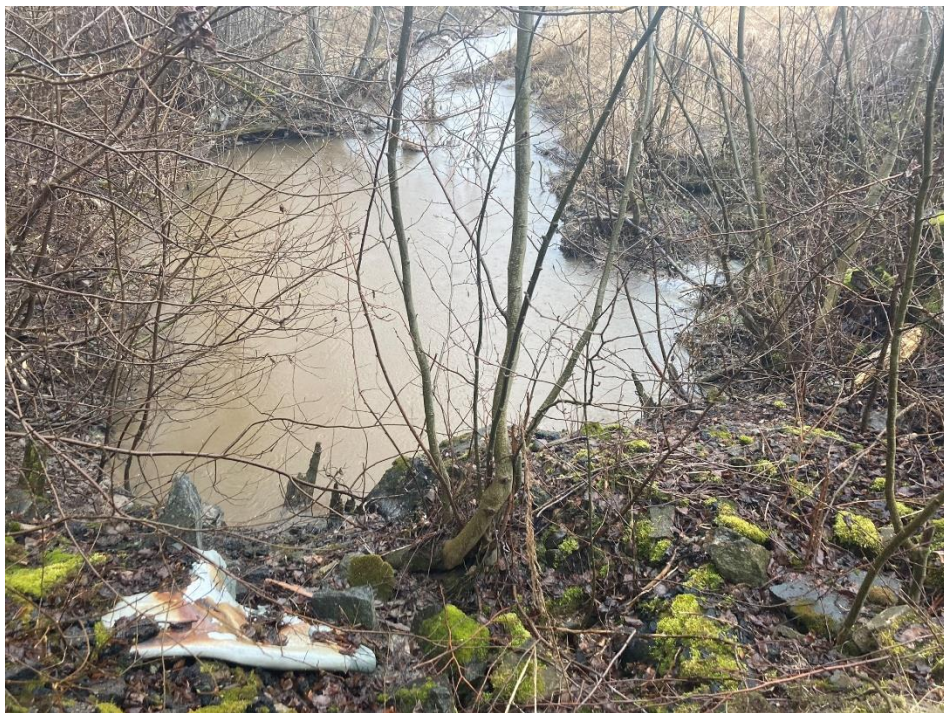
*Bild 5: Nedströms trumma 49. Del av trumman har rasat in.*

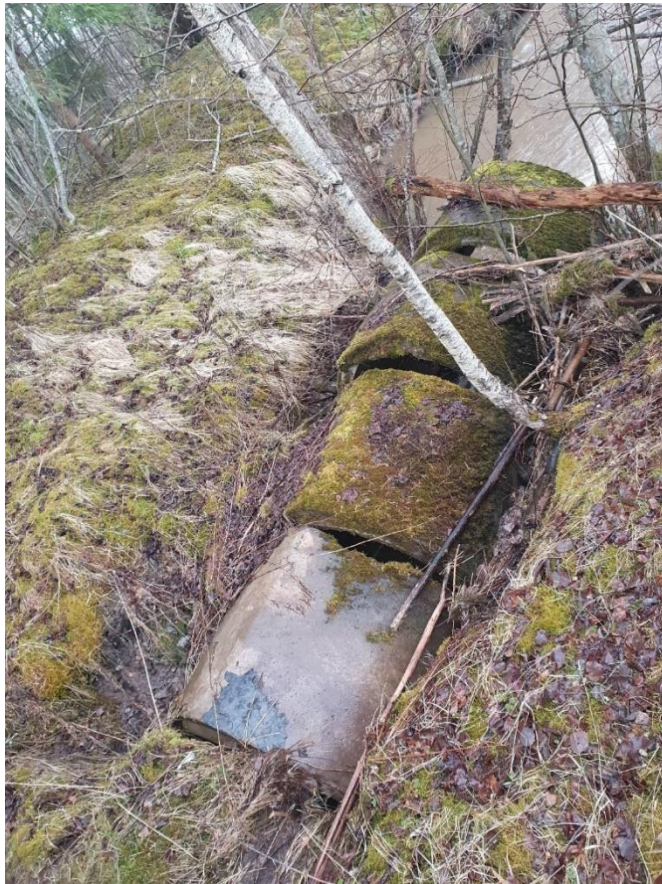
Inte långt uppströms fanns trumma nr 48 som likt föregående trumma var en gammal heltrumma i betong. Den var knäckt på sju ställen och låg nästan helt synlig (se bild 6). Bävrar hade delvis täckt för trummans mynning uppströms där det även bildats en liten damm (se bild 7 och 8). Vattnet hade till följd av den blockerade trumöppningen hittat andra vägar genom den spruckna betongtrumman. Nedströms fanns ett litet fall vilket tydde på en nivåskillnad mellan vattendragets botten och trummans botten. Trummans skick utgör ett tydligt hinder för vandring av både fisk och bottenfauna.

*Bild 6: Vägtrumma nr 48. Knäckt.*

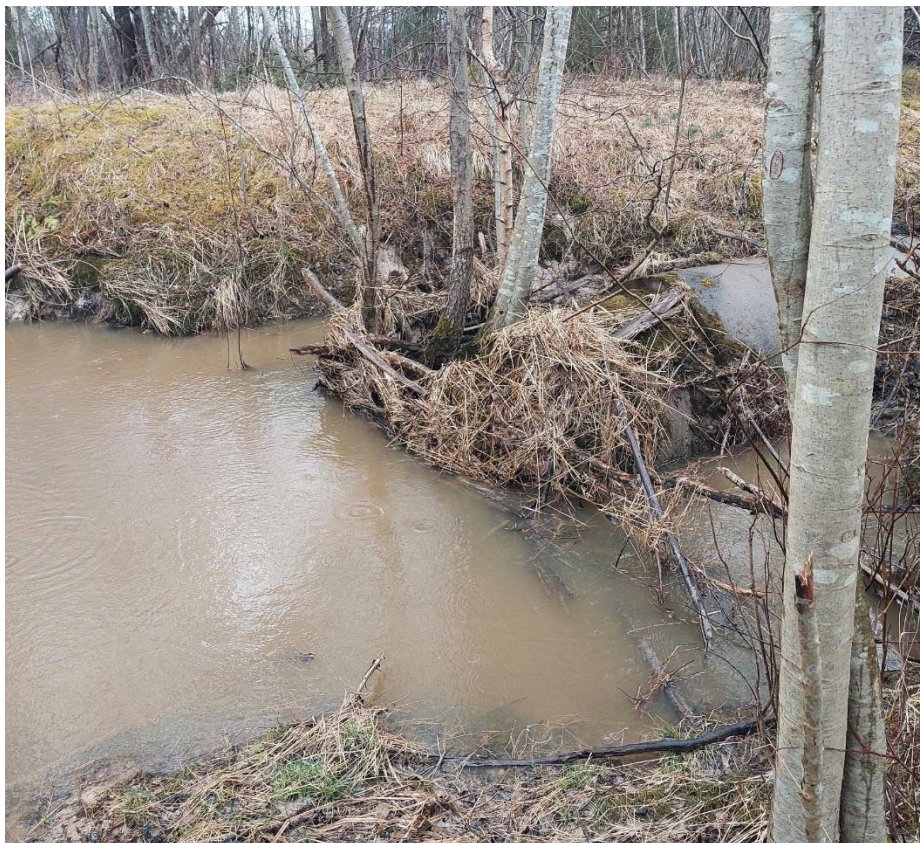
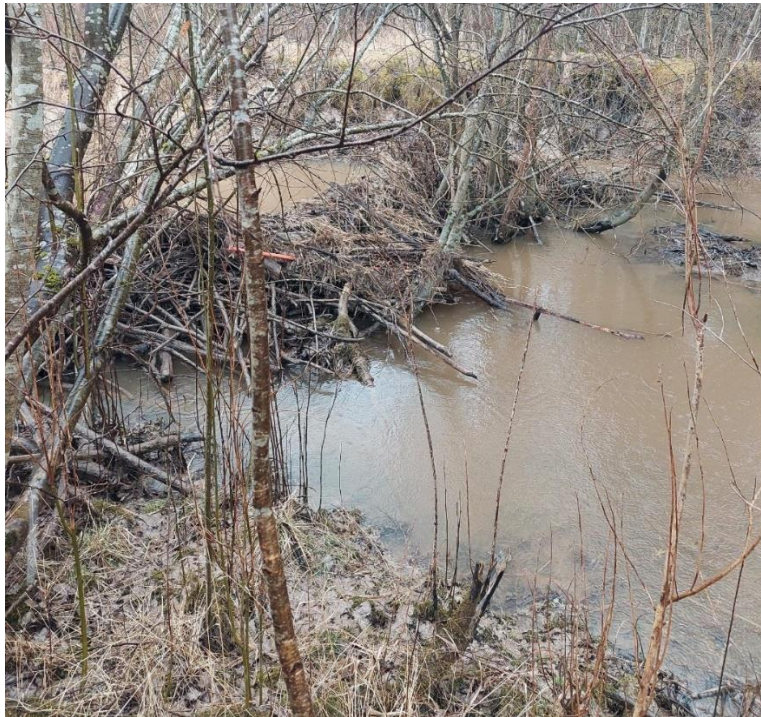
*Bild 7: Vägtrumma nr 48. Mynning uppströms som täckts för av bävrar.*

*Bild 8: Bäverdamm uppströms vägtrumma nr 48.*

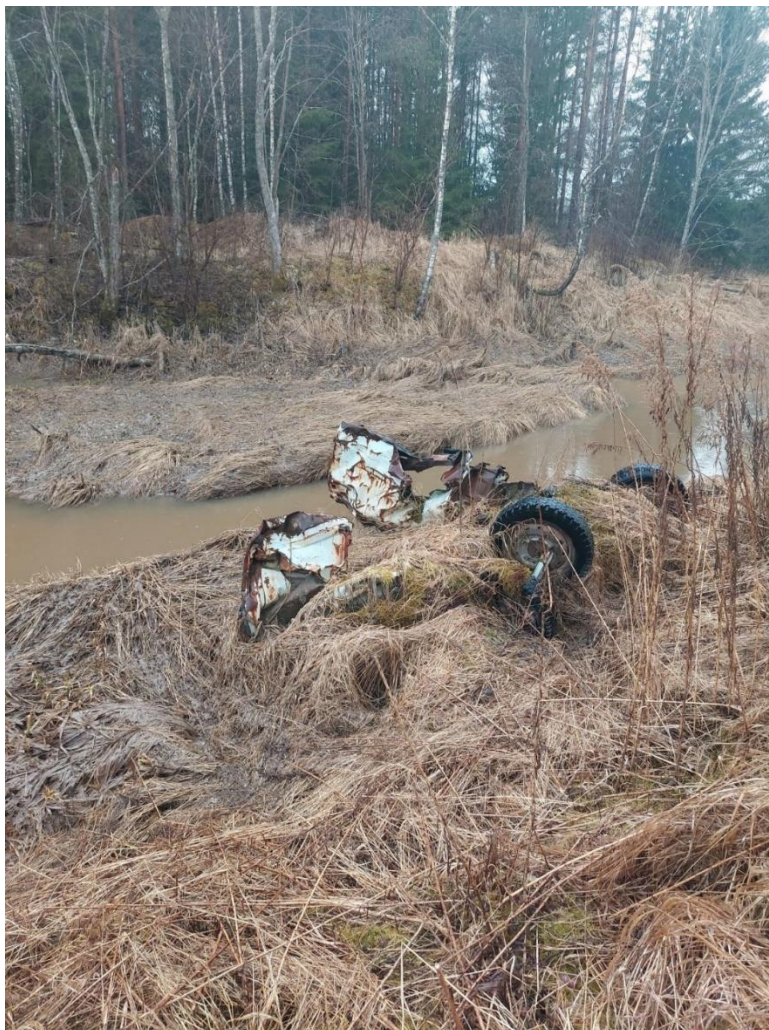
Området uppströms bäverdammen var nedskräpat av bland annat bildelar som tycks ha legat på platsen under en längre tid (se bild 9). Här skulle en uppröjning vara aktuellt. Vägtrumma nr 47 besöktes också vilken bestod av en gammal stenvalvsbro (se bild 10). Vattnet hade en låg hastighet och strax nedströms fanns ett hinder, troligen konstruerat för att skapa en vattenspegel vid trummans utlopp (se bild 11).

*Bild 9: Delar från bil uppströms vägtrumma nr 48.*

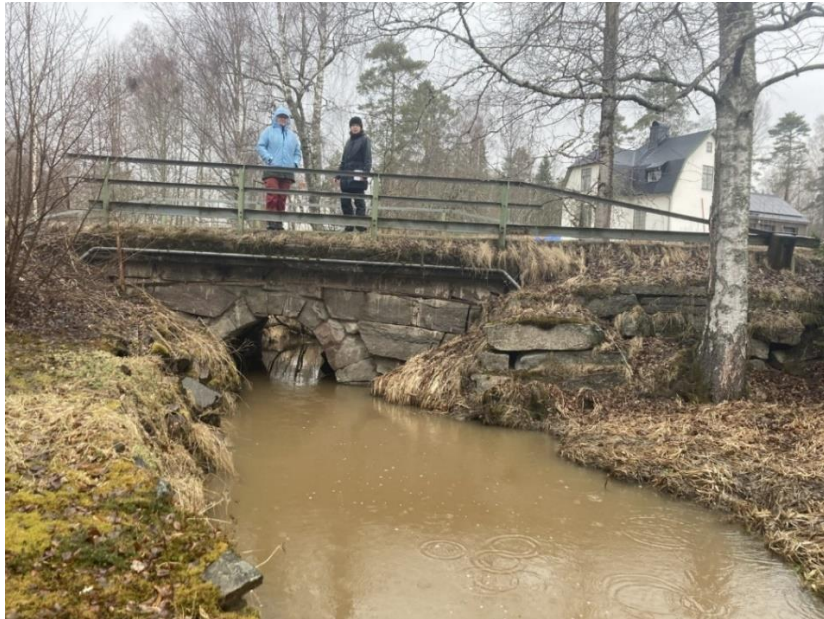
*Bild 10: Vägtrumma nr 47, stenvalvsbro.*

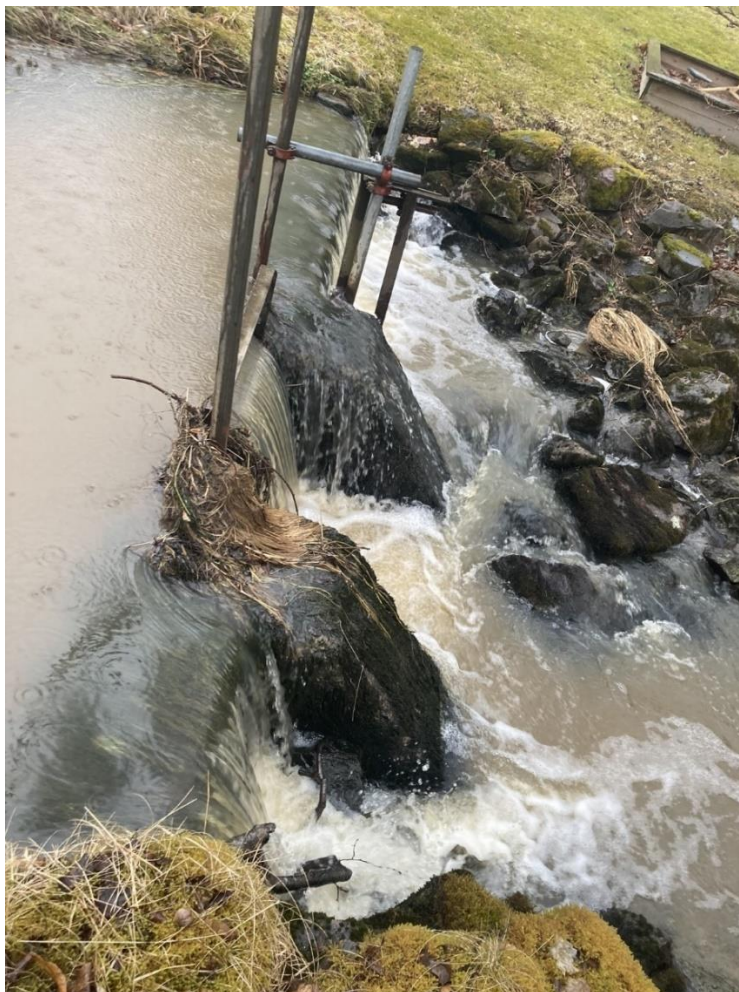
*Bild 11: Hinder nedströms vägtrumma nr 47.*
